# REGIONE DEL VENETO

ORDINANZA N. .... DEL .....

Oggetto: CAUTA NAVIGAZIONE in corrispondenza dell'incile fra il Po di Venezia e il Po di Gnocca per la presenza di un pennello affiorante.

ALL. ALL' ORD. N° 302 del 10/09/2014

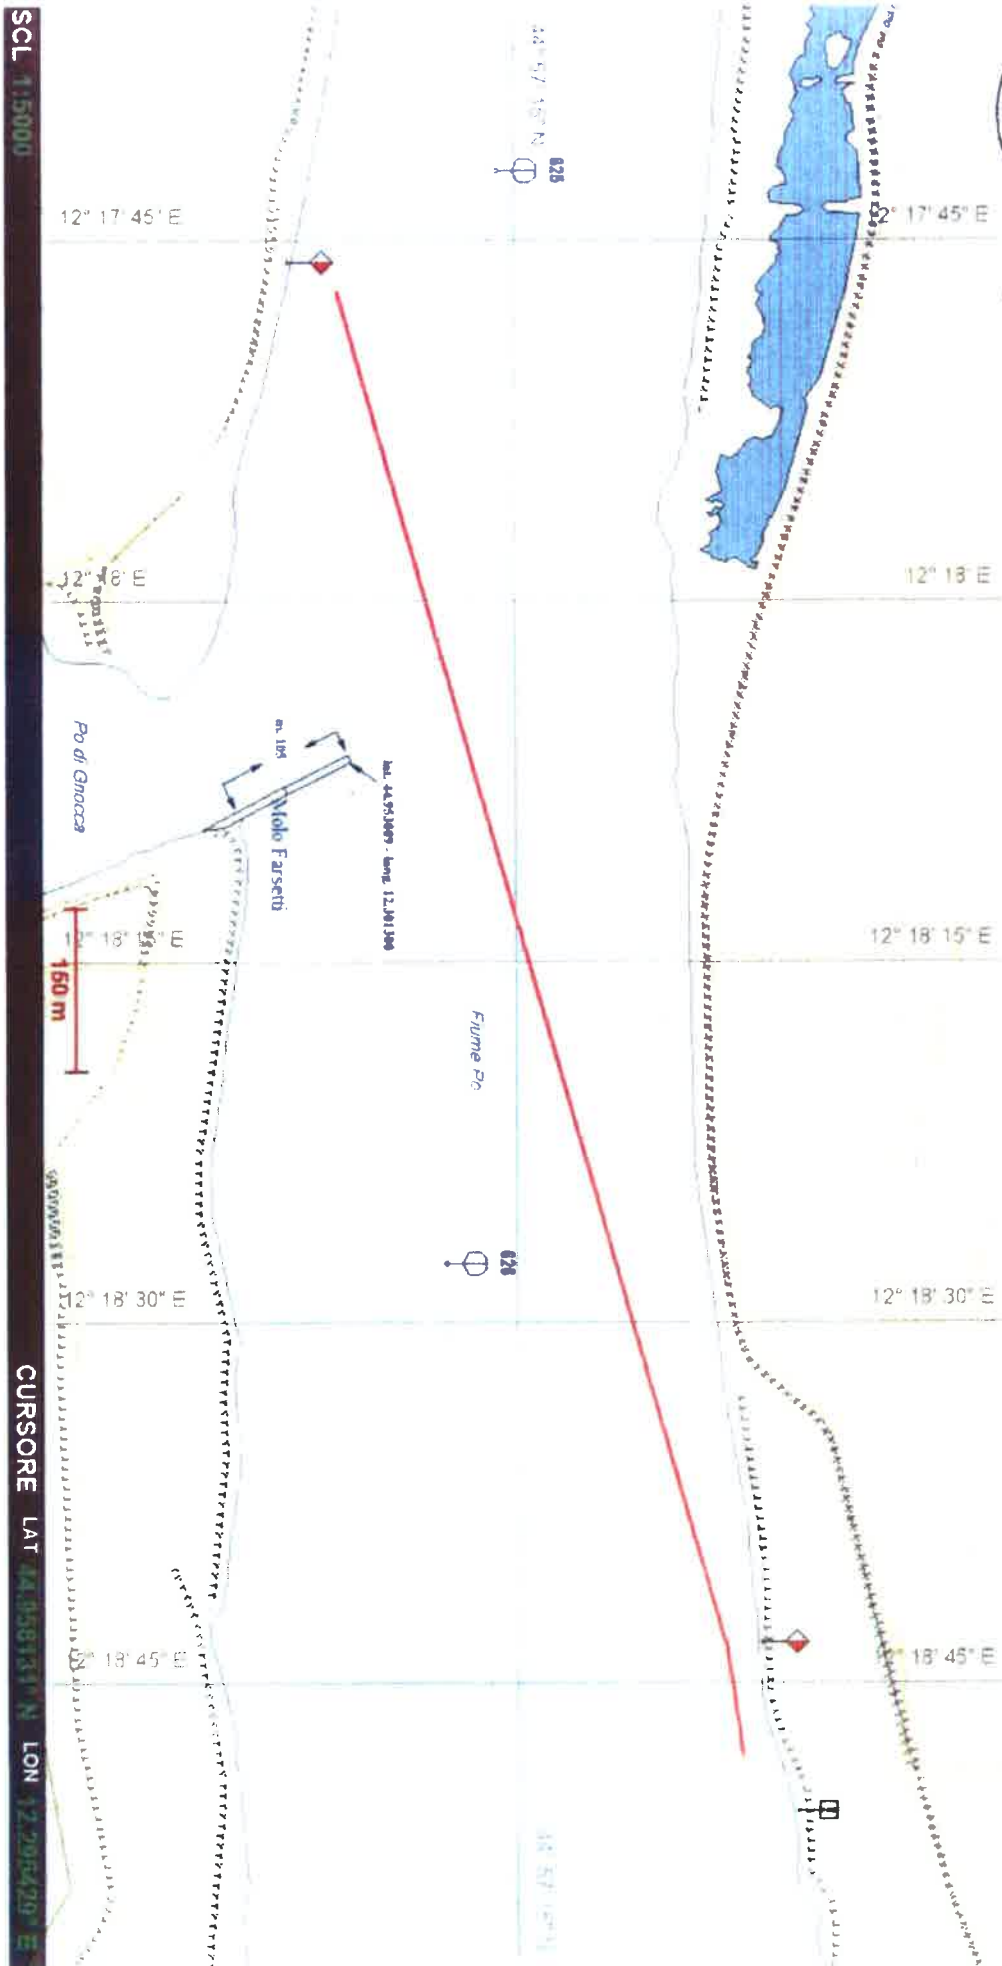
- VISTA la nota prot. n. 0024543 del 01.09.2014 dell'Aipo di Boretto, con la quale viene comunicato che:
- “L'ostacolo causa del sinistro, situato in prossimità dell'incile fra il Po di Venezia ed il Po di Gnocca, è segnalato con segnalazione fissa sulla sponda, costituita da un segnale di rimando, posizionato a circa 300 m a monte prima dell'ostacolo in sponda dx; il segnale di rimando è visivamente collegato al segnale di chiamata, sulla sponda sx opposta, che consente di individuare la rotta di navigazione puntando in linea retta; la stessa operazione il navigante la effettua in salita (vedi planimetria allegata).

- L'ostacolo in alveo, determinato da “molo farsetti”, è oggetto anche di segnalazione aggiuntiva con boa rossa in alveo.
  - Con portate elevate (superiori alla portata media come nel giorno del sinistro) e non costanti la segnalazione d'alveo può essere precaria, in quanto spesso viene spostata o dispersa dalle azioni idrauliche del fiume.”

- CONSIDERATO che il manufatto in oggetto si estende per circa 100 metri nel fiume Po, in corrispondenza della biforcazione con il Po di Gnocca ;

La CAUTA NAVIGAZIONE in corrispondenza prossimità dell'incile fra il Po di Venezia ed il Po di Gnocca per la presenza di un pennello della lunghezza di circa 100 metri che si estende nel Po, come evidenziato nella planimetria allegata.

RACCOMANDA a tutte le unità nautiche in transito la scrupolosa osservanza della segnaletica di sponda e della segnaletica in alveo che indicano la rotta da seguire sia in salita che in discesa.
